АЯН ЗАМЫН СОНИНООС...

ЗАРИМ ЗАМУУДЫН ТЭГШ БАЙДАЛ

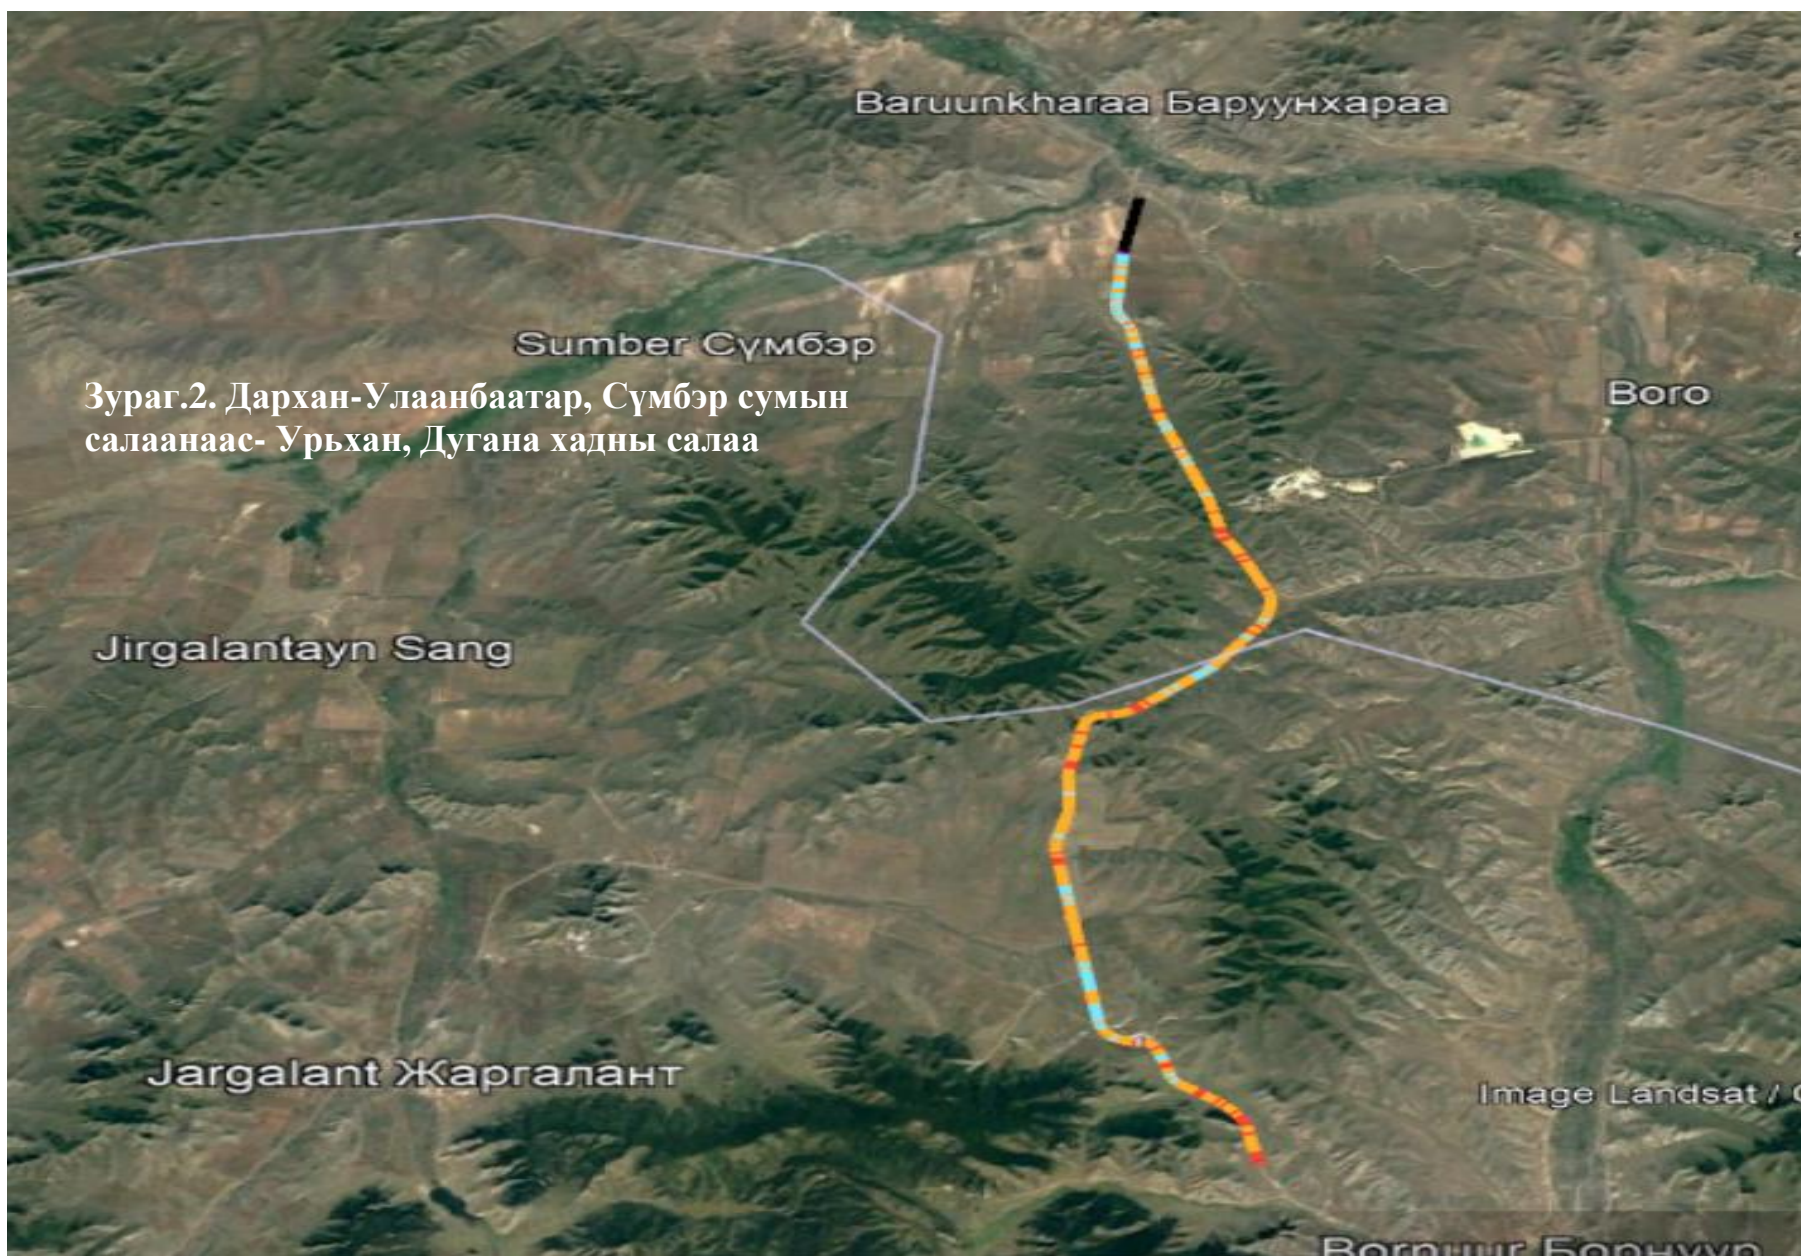
Зураг.2. Дархан-Улаанбаатар, Сүмбэр сумын салаанаас- Урьхан, Дугана хадны салаа

Хамгийн харамсалтай нь дөнгөж хөдөлгөөн нээгээд байгаа “хэл амтай” Дарханы замын 2 хэсгийн тэгш байдал нь 6-15 жилийн насжилттай дээрх замуудынхтай ойролцоо байх юм. Албан ёсоор ашиглалтад аваагүй болохоор, Зөвлөх компани болон ЗТХЯ анхааралдаа авах байх гэж найдаж байна.
